**OGGETTO:** **Q.G. C.S.A.M./3^R.A. BARI-PALESE (ID 3828) RICHIESTA SOPRALLUOGO PER VERIFICA STABILITA' STRUTTURALE DEI TERRAZZI E DEGLI INTRADOSSI DEL 3° PIANO DEL PALAZZO SEDE DEL COMANDO SCUOLE DI BARI NR. 1 DI P.G. DEL SEDIME DI BARI**

**RICHIESTA SOPRALLUOGO PER VERIFICA STABILITA' STRUTTURALE DEI TERRAZZI E DEGLI  
INTRADOSSI DEL 3° PIANO DEL PALAZZO SEDE DEL COMANDO SCUOLE DI BARI NR. 1 DI P.G.  
DEL SEDIME DI BARI**

**ESITO DI SOPRALLUOGO**

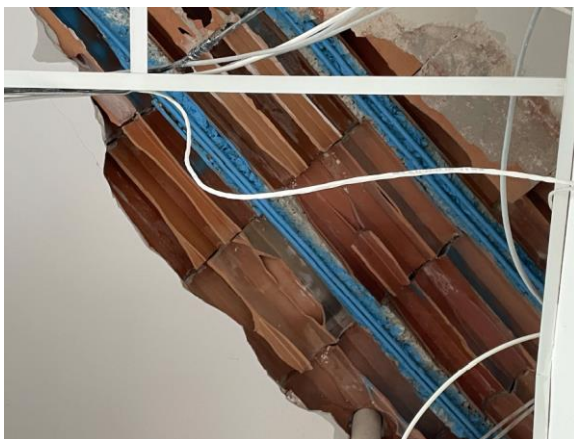
Altri fenomeni di sfondellamento sono stati notati nel torrione lato sud, in copertura. In queste zone la locale sezione impianti ha agito facendo rimuovere alcune pignatte ed applicare malta passivante, con l'intento di rallentare la corrosione dei ferri già in stato avanzato.

Figura 8 – Sfondellamenti torrione lato N

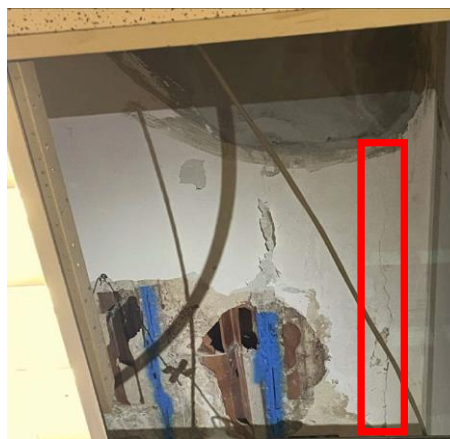
1. fenomeni avanzati di *corrosione delle barre d'armatura* in corrispondenza dei travetti di calcestruzzo dei solai di copertura;
2. *fenomeni fessurativi* lungo i travetti dei solai di copertura, causati con molta probabilità alla corrosione delle barre;
3. *sfondellamenti* dei laterizi in diversi punti dei solai di copertura;
4. numerosi punti di infiltrazione all'estradosso del solaio di copertura del segmento centrale (cfr. Figura 7 – Planimetrie);
5. successivi interventi di rinforzo metallici al torrione esposto sul lato nord, per installazione antenna TLC;

Figura 9 – Fessura longitudinale travetto (in rosso)

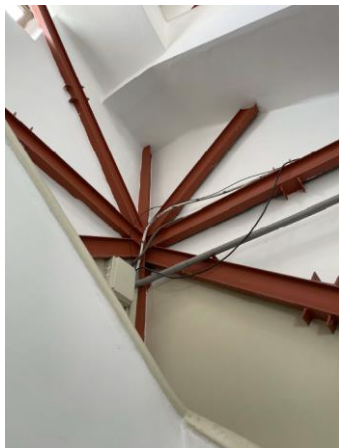
Sul torrione lato nord è stata installata un'antenna che poggia su una struttura metallica di rinforzo creata 'ad hoc' (lavoro effettuato a cura di TELEDIFE – cfr. Figura 10).

Figura 10 – Struttura metallica di rinforzo sul torrione lato nord
