# ANATOMIA

## Incidente di Volo Boeing B1-B Lancer

del Ten. Col. Massimo Paradisi

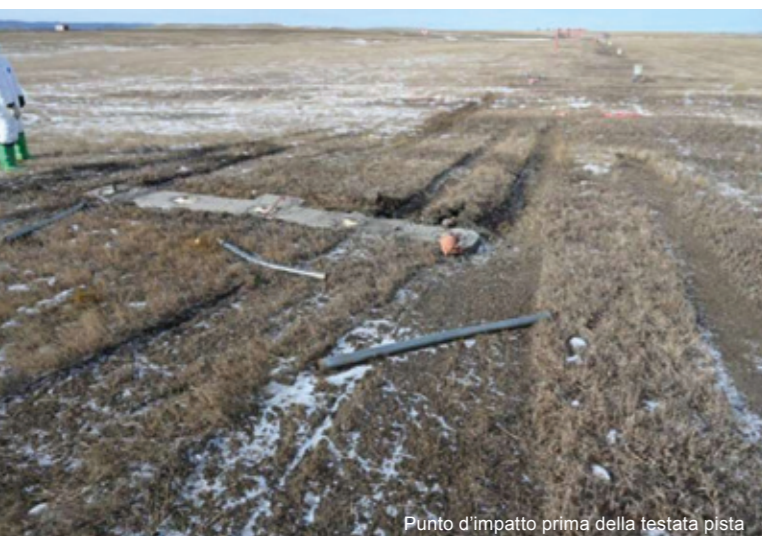
Punto d'impatto prima della testata pista

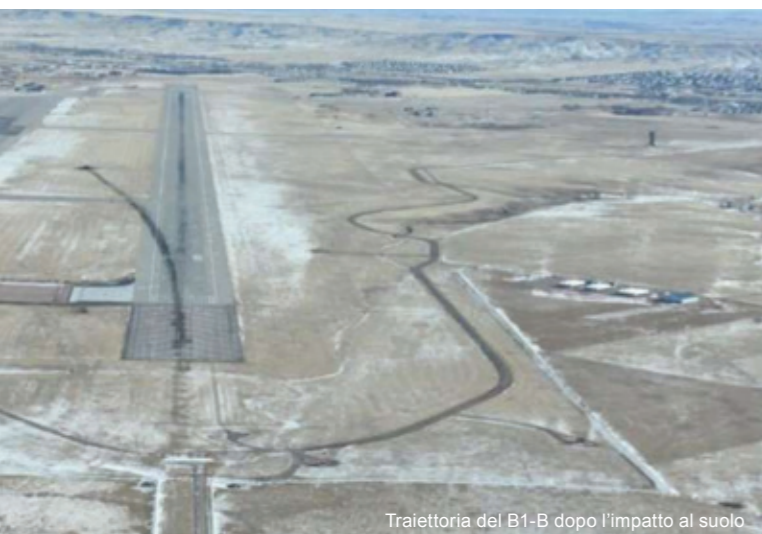
Traiettoria del B1-B dopo l'impatto al suolo

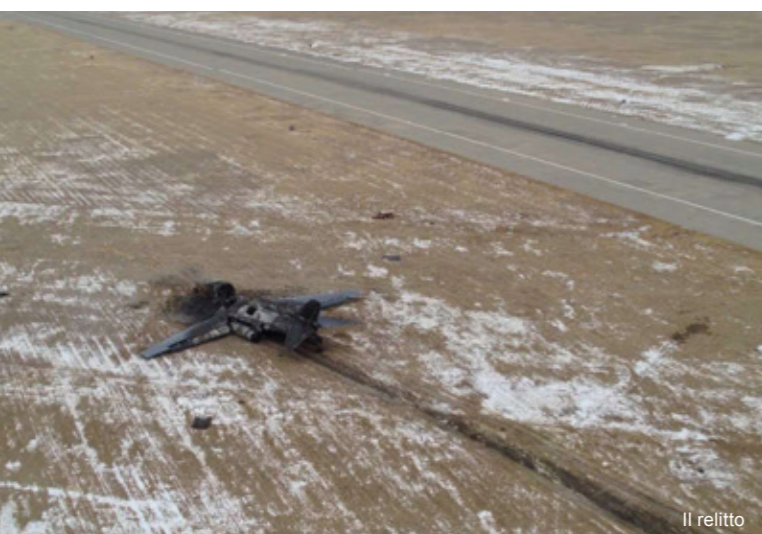
Il 4 gennaio 2024, alle 17:47 circa locali, un B-1B dell'US Air Force (USAF) durante la fase di atterraggio sulla RWY 13 della base aerea di Ellsworth (South Dakota), toccava il suolo circa 30 metri prima dell'overrun della pista. Il radome posteriore dell'aeromobile urtava il terreno e il carrello di atterraggio principale colpiva il sistema di illuminazione di avvicinamento prima che il velivolo sbandasse sulla pista. Una improvvisa perdita di elettricità mentre era ancora in movimento, costringeva l'equipaggio a eiettarsi.

terminare la corsa a circa 5000 piedi dall'impatto iniziale, sulla sinistra della pista, prendendo quindi fuoco e andando completamente distrutto.

Il relitto
