**OGGETTO:** **Q.G. C.S.A.M./3^R.A. BARI-PALESE (ID 3828) RICHIESTA SOPRALLUOGO PER VERIFICA STABILITA' STRUTTURALE DEI TERRAZZI E DEGLI INTRADOSSI DEL 3° PIANO DEL PALAZZO SEDE DEL COMANDO SCUOLE DI BARI NR. 1 DI P.G. DEL SEDIME DI BARI**

**RICHIESTA SOPRALLUOGO PER VERIFICA STABILITA' STRUTTURALE DEI TERRAZZI E DEGLI  
INTRADOSSI DEL 3° PIANO DEL PALAZZO SEDE DEL COMANDO SCUOLE DI BARI NR. 1 DI P.G.  
DEL SEDIME DI BARI**

**ESITO DI SOPRALLUOGO**

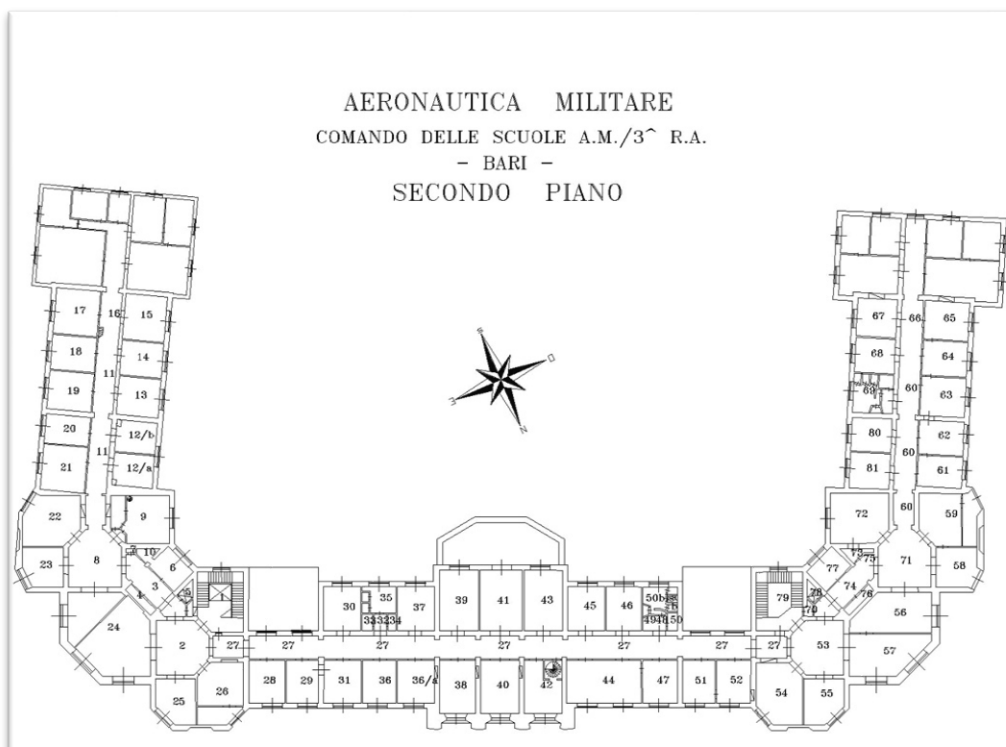
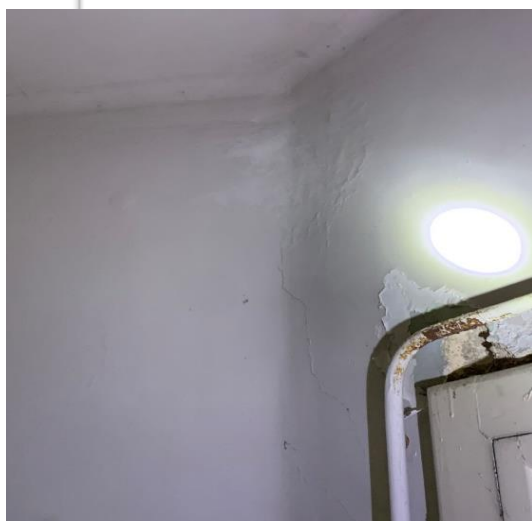
**229**

Con mail del 16/10/2023 la Sezione Impianti ha fornito una serie di fotografie del solaio del secondo piano che non è di copertura (quindi dell'intradosso del terzo impalcato fuori terra), fotografie fatte rimuovendo i relativi controsoffitti, dalle quali è possibile rilevare come i punti di infiltrazione siano numerosi e diffusi anche sulle murature oltre che sull'intradosso dei solai. In alcuni punti si notano avanzati stati di corrosione alle barre d'armatura (cfr. foto in allegato 1).
